成都圣诺生物制药有限公司

土壤污染隐患排查报告

编制单位：成都中堪环保有限责任公司

编制日期：2021年6月

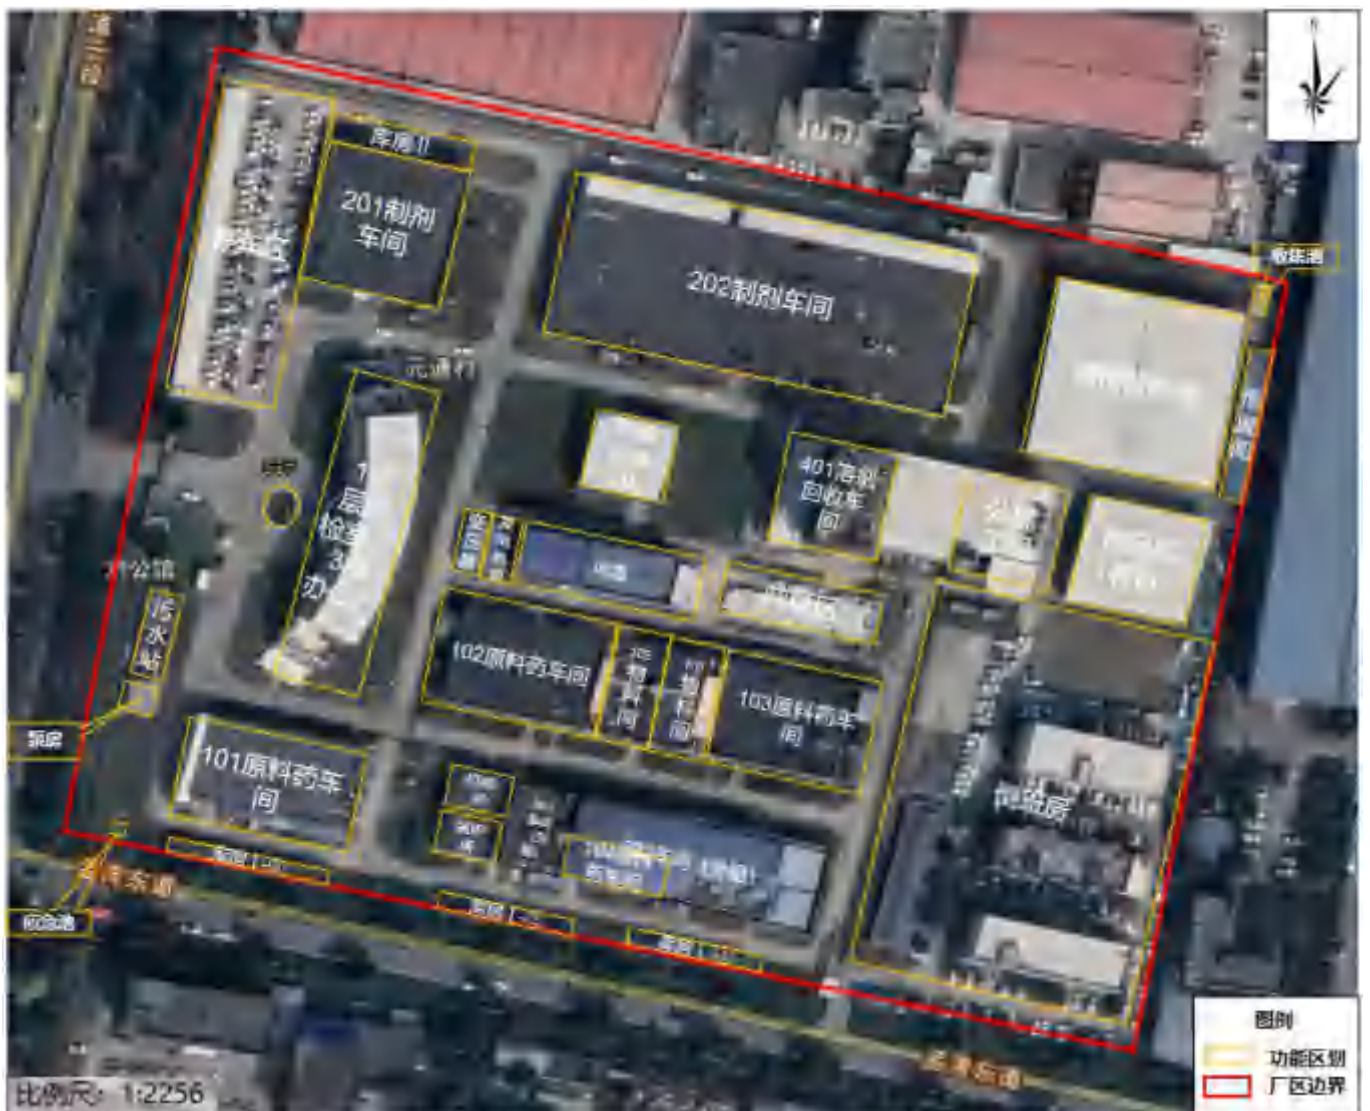
图 1.3-1 平面布局图

本次排查范围为成都圣诺生物制药有限公司厂区，厂区整体面积约 100 亩。主要排查厂区内重点场所和重点设施设备，即可能或易发生有毒有害物质渗漏、流失、扬散的场所和设施设备。厂区平面布局图见图 1.3-1，厂区排查范围见图 1.3-2。

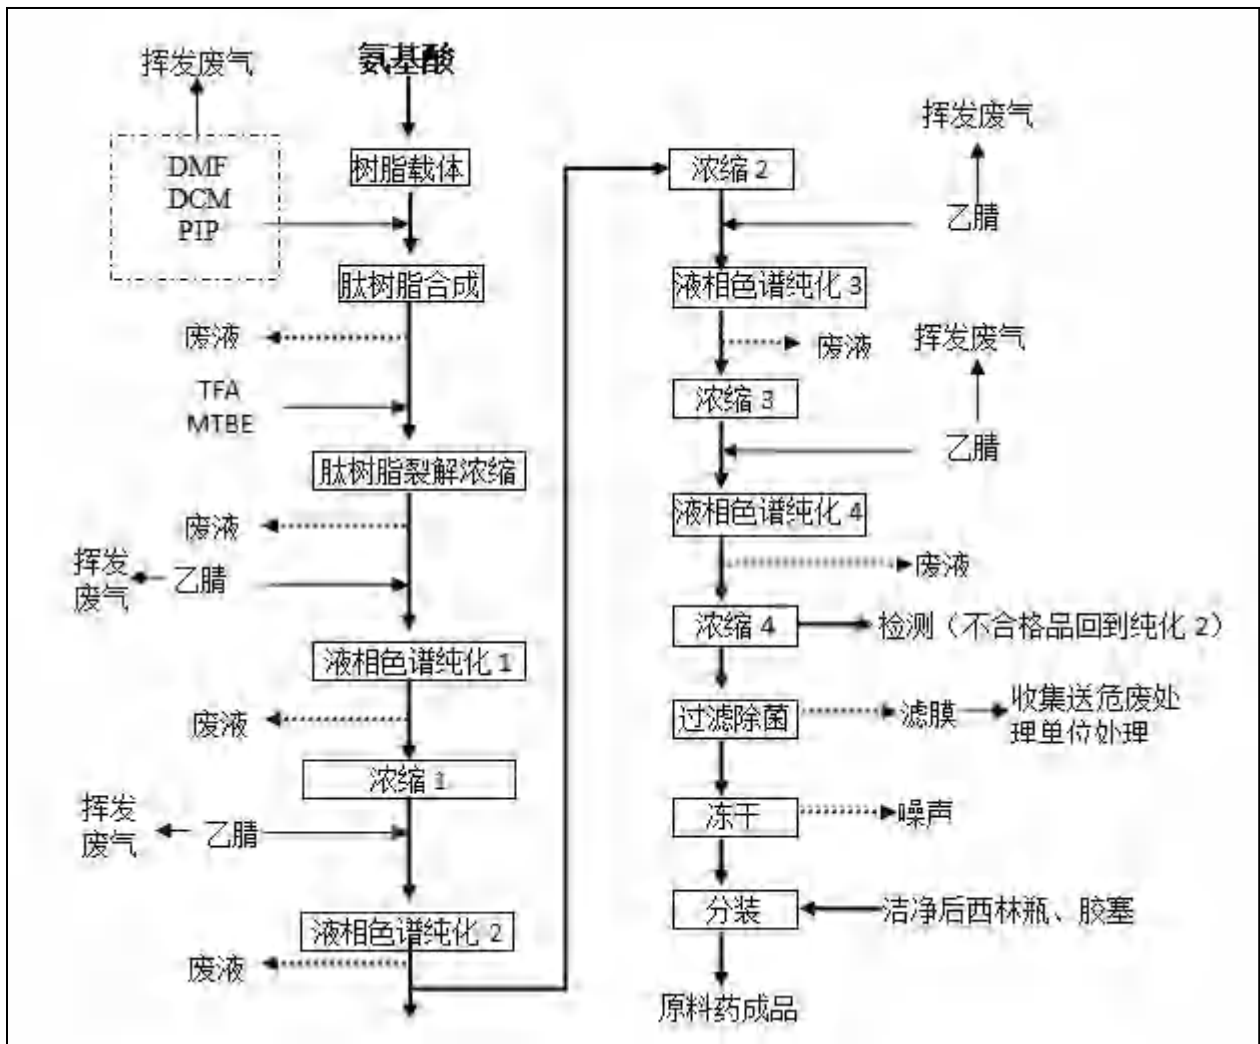
图 2.4-1 原料药生产工艺流程及产污位置图

醋酸特利加压素和盐酸高血糖素两种原药生产工艺一致，区别在于所加的氨基酸不一样；氨基酸与二氯甲烷、三氟醋酸等按不同产品配比投入多肽自动合成仪（二氯甲烷、三氟醋酸等均作为溶剂，通过树脂作为载体在多肽自动合成仪内进行肽合成，药物附着在载体上（**实现溶剂与药物的分离**））。合成完成后添加三氟醋酸进行浓缩，肽树脂裂解浓缩后加入15%乙腈水溶液，在制备高效液相色谱仪中进行一次纯化粗提取与浓缩后得粗品，经过物流通道外洁、拆外缓冲进入10万级洁净区精制。精制过程为：纯化、浓缩、再纯化再浓缩，反复三至四次。使用后乙腈水溶液回收进行两次蒸馏提纯，循环使用（循环量~98%）。精制后产品经检测，若不合格，则回到第二次纯化过程，合格品经0.2 μ 滤膜过滤、除菌，除菌后用冷冻干燥机（冷媒为R22）进行冻干并分装在100ml的小瓶内，压塞后出洁净区进行灯检、贴签、包装入库。直管西林瓶经粗洗、精洗、灭菌、检瓶后进入分装间。胶塞经全自动湿法超声波胶塞清洗机清洗、硅化、烘干后进入洁净区。铝盖用洗涤剂初洗后用自来水做一次清洗，纯水做二次清洗，用杀菌干燥机（隧道烘箱）烘干备用。

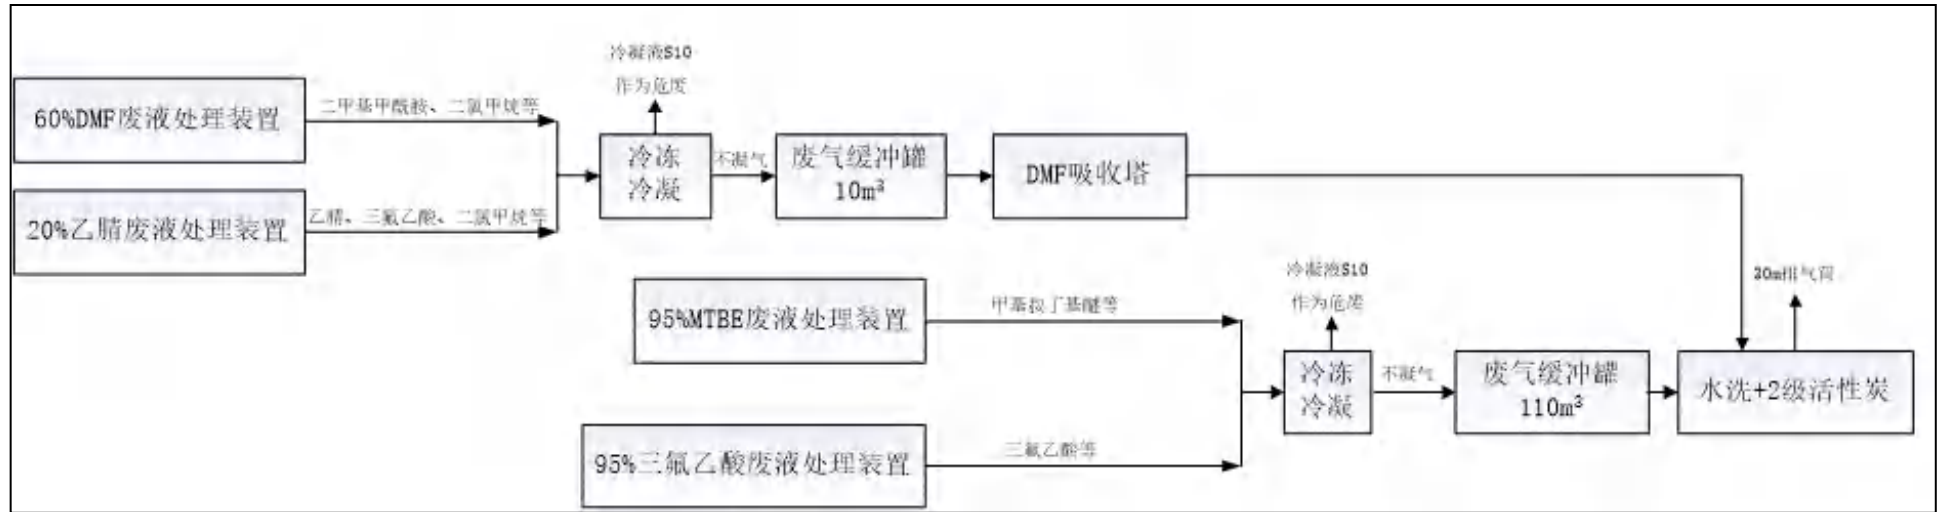
图2.6-1 项目废气污染物处理流程图

其中20%乙腈装置、60%二甲基甲酰胺装置废气中由于二氯甲烷含量较高，因此将这两套装置废气经冷凝后进入1座有效容积10m³的废气缓冲罐（操作压力0.025Mpa）以及一座以二甲基甲酰胺为吸收液的吸收塔对废气中的二氯甲烷废气进行吸收，废气经预处理后，进入后续的水洗塔和两级活性炭吸附装置进行处理。装置废气处理流程如图2.6-1所示。

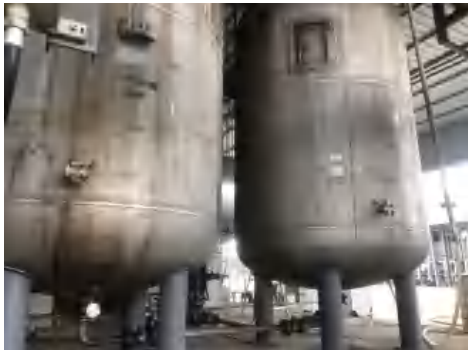
企业名称		成都圣诺生物制药有限公司		所属行业		化学药品原料药制造 C2710、化学药品制剂制造 C2720、污水处理及其再生利用 D4620			
现场排查负责人		孔圣陶		排查时间		2021.5.20			
序号	涉及工业活动	重点场所或者重点设施设备	位置信息	现场情况	现场图片	隐患点	整改建议		
1	液体储存区	储罐类储存设施	接 地/ 离 地 储 罐	N,N-二甲基 甲酰胺 废液储罐 (2个)	溶剂回收车间1楼	<p>1、废液储罐位于溶剂回收车间1楼，上方搭建有彩钢板，放置区域地面已做硬化处理；</p> <p>2、共2个，容积均为10m³，储罐配备有雷达液位计；</p> <p>3、罐体为不锈钢材质，均为立式离地储罐；</p> <p>4、储罐外壁无泄漏迹象，车间配备有消防沙、灭火器等应急物资；</p> <p>5、溶剂回收车间四周设有导流沟，若遇废液泄漏，可由应急沟统一回收至应急池；</p> <p>6、涉及的有毒有害物质为N,N-二甲基甲酰胺废液。</p>

罐体及阀门管件无跑冒滴漏现象	无

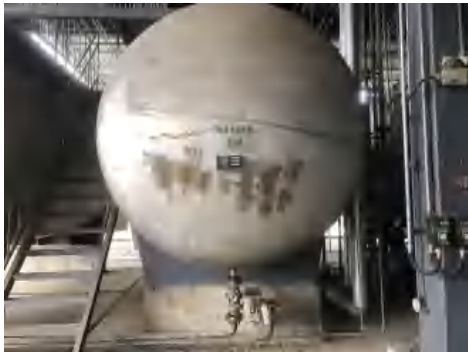
液体进行有效收集； 6、涉及的有毒有害物质为 N,N-二甲基甲酰胺。			
			乙腈成品 储罐（3 个）	溶剂回 收车间 1 楼	<p>1、储罐位于溶剂回收车间 1 楼，上方搭建有彩钢板，放置区域地面已做硬化处理；</p> <p>2、共 3 个，其中 2 个容积为 35m³，为立式离地储罐；1 个容积为 30m³，为卧式离地储罐，储罐均配备有雷达液位计；</p> <p>3、罐体均为不锈钢材质；</p> <p>4、储罐外壁无泄漏迹象，车间配备有消防沙、灭火器等应急物资；</p> <p>5、成品罐区设有围堰，若遇液体泄漏，可对泄露液体进行有效收集；</p> <p>6、涉及的有毒有害物质为乙腈。</p>

罐体 及阀 门管 件无 跑冒 滴漏 现象	无
			二氯甲烷 成品储罐 (3 个)	溶剂回 收车间 1 楼	<p>1、储罐位于溶剂回收车间 1 楼，上方搭建有彩钢板，放置区域地面已做硬化处理；</p> <p>2、共 3 个，其中 2 个容积为 35m³，为立式离地储罐；1 个容积为 40m³，为接地储罐，储罐均配备有雷达液位计；</p> <p>3、罐体均为不锈钢材质；</p> <p>4、储罐外壁无泄漏迹象，车间配备有消防沙、灭火器等应急物资；</p> <p>5、成品罐区设有围堰，若遇液体泄漏，可对泄露液体进行有效收集；</p> <p>6、涉及的有毒有害物质为二氯甲烷。</p>

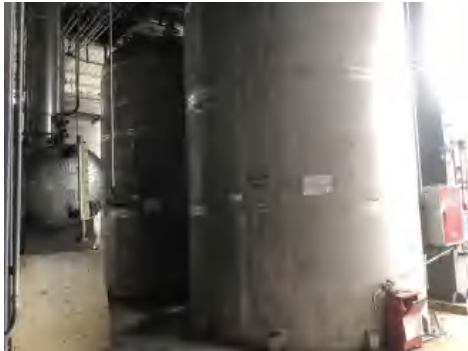
罐体 及阀 门管 件无 跑冒 滴漏 现象	无

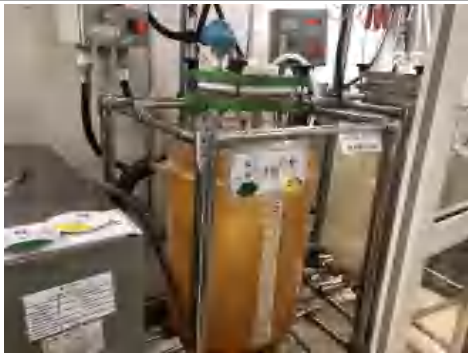
2	散装液体转运与厂内运输区	管道运输	地上管道	车间物料管道	原料药车间	<ol style="list-style-type: none"> 1: 分布于原料药车间, 为地上管道; 2: 直径约 2cm, 材质为 PPR 塑料管道; 3: 介质主要为二氯甲烷、三氟醋酸、甲基叔丁基醚、哌啶、乙腈、二甲基甲酰胺等溶剂; 4: 现场踏勘时, 无管道及其附件处渗漏、泄漏等情况; 5: 涉及的有毒有害物质为二氯甲烷、三氟醋酸、甲基叔丁基醚、哌啶、乙腈、二甲基甲酰胺等。

管道及附件无跑冒滴漏现象	无
				N,N-二甲基甲酰胺废液管道	原料药车间转移至溶剂回收车间沿线	<ol style="list-style-type: none"> 1: 主要将废液从原料药车间转移至溶剂回收车间, 均为地上管道; 2: 直径约 5cm, 材质均为不锈钢; 3: 介质主要为 N,N-二甲基甲酰胺废液; 4: 现场踏勘时, 无管道及其附件处渗漏、泄漏等情况; 5: 涉及的有毒有害物质为 N,N-二甲基甲酰胺废液。

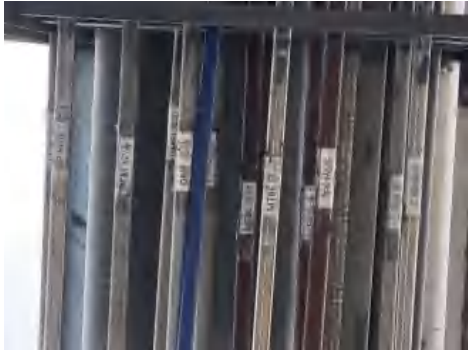
管道及附件无跑冒滴漏现象	无
				乙腈废液管道	原料药车间转移至溶剂回收车间沿线	<ol style="list-style-type: none"> 1: 主要将废液从原料药车间转移至溶剂回收车间, 均为地上管道; 2: 直径约 5cm, 材质均为不锈钢; 3: 介质主要为乙腈废液; 4: 现场踏勘时, 无管道及其附件处渗漏、泄漏等情况; 5: 涉及的有毒有害物质为乙腈废液。

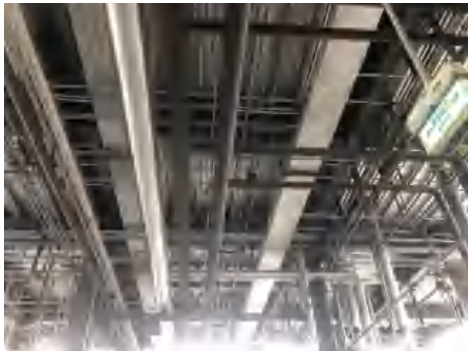
管道及附件无跑冒滴漏现象	无

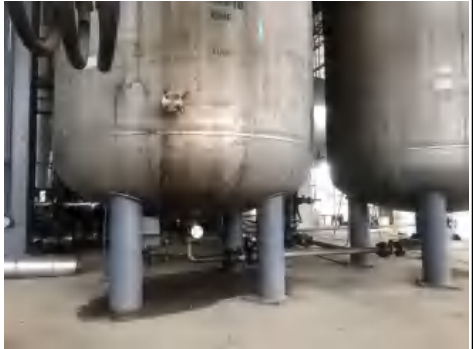
水系统					现象	
	车间操作活动	设备维护	溶剂回收车间	溶剂回收车间1楼	<p>1: 溶剂回收车间1楼设有一个N,N-二甲基甲酰胺废液储罐;</p> <p>2: 废液储罐上方配备有电机用于搅拌, 企业会使用机油定期对电机进行维护;</p> <p>3: 溶剂回收车间地面采用混凝土进行防渗, 地面有油污附着, 经了解, 地面油污主要为维护电机时, 多余机油沿罐壁滴漏所致;</p> <p>4: 涉及的有毒有害物质为废机油。</p>

地面有油污附着	<p>1: 建议企业加强对员工的操作培训, 避免维护设备时产生的废机油滴漏;</p> <p>2: 建议企业在N,N-二甲基甲酰胺废液储罐下方增设接液盘, 确保滴漏的废机油能得到有效的收集。</p>

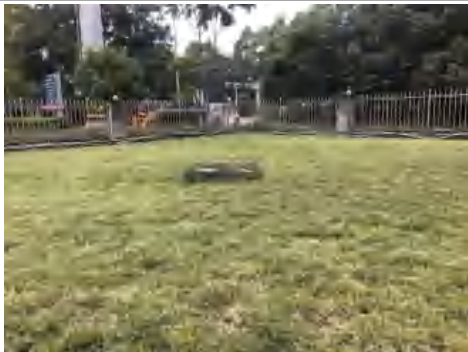
地下储存池	应急池 (1个)	应急池	<p>1: 厂区内设有 1 个应急池, 为砼结构。位于厂区西南侧, 容积为 200m³;</p> <p>2: 属于地下储存池;</p> <p>3: 池体已做防渗处理, 池体四周未见破损及裂缝;</p> <p>3: 厂区内未发生过环境应急事故;</p> <p>4: 不涉及有毒有害物质。</p>

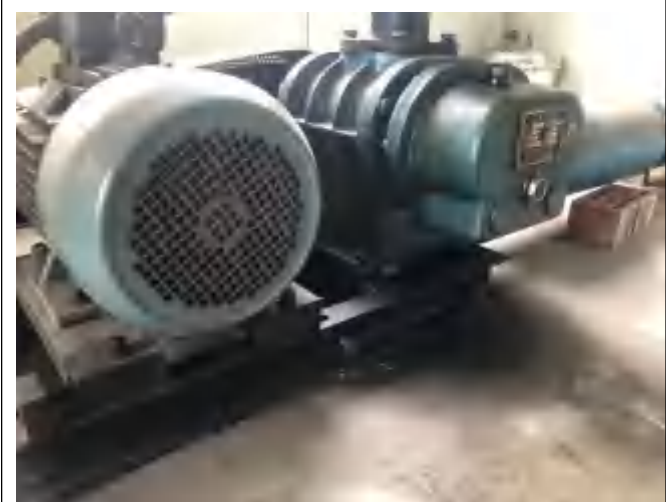
罗茨式真空泵

序号	涉及工业活动	重点场所或重点设施设备	现状描述	现有预防或管理措施	是否存在隐患
1	传输泵	污水站泵房内罗茨式真空泵	1: 位于污水站泵房内，泵房为彩钢板结构，有防雨防渗措施； 2: 目视检查，泵放置区域地面有润滑油附着现象； 3: 涉及的有毒有害物质为废机油。	1: 企业未安排人员日常对设备进行目视检查、维护； 2: 泵放置区域地面有润滑油附着现象，未及时进行清理。	是
2	传输泵	原料药车间物料泵	1: 位于原料药车间内，有防雨防渗措施，均为磁力泵； 2: 目视检查，泵四周无润滑油滴漏情况； 3: 传输介质主要为二氯甲烷、三氟醋酸、甲基叔丁基醚、哌啶、乙腈、二甲基甲酰胺等溶剂； 4: 现场踏勘时，泵周围及其附件处无渗漏、泄漏等情况； 5: 涉及的有毒有害物质为二氯甲烷、三氟醋酸、甲基叔丁基醚、哌啶、乙腈、二甲基甲酰胺等。	1: 企业已安排人员日常目视检查、维护； 2: 已做相应防范措施及突发环境事件应急预案。	否
3	传输泵	溶剂回收车间物料泵	1: 位于溶剂回收车间内，有防雨防渗措施，均为磁力泵； 2: 目视检查，有个别泵放置区域地面有润滑油附着现象； 3: 传输介质主要为二氯甲烷、哌啶、乙腈、二甲基甲酰胺等溶剂； 4: 现场踏勘时，个别泵放置区域地面有润滑油附着现象； 5: 涉及的有毒有害物质为废机油。	1: 企业未安排人员日常对设备进行目视检查、维护； 2: 泵放置区域地面有润滑油附着现象，未及时进行清理。	是
